Miikka Simanainen

Ärjänsaaren rakennusten kuntoarviot

Insinööri(AMK)

Kevät 2015

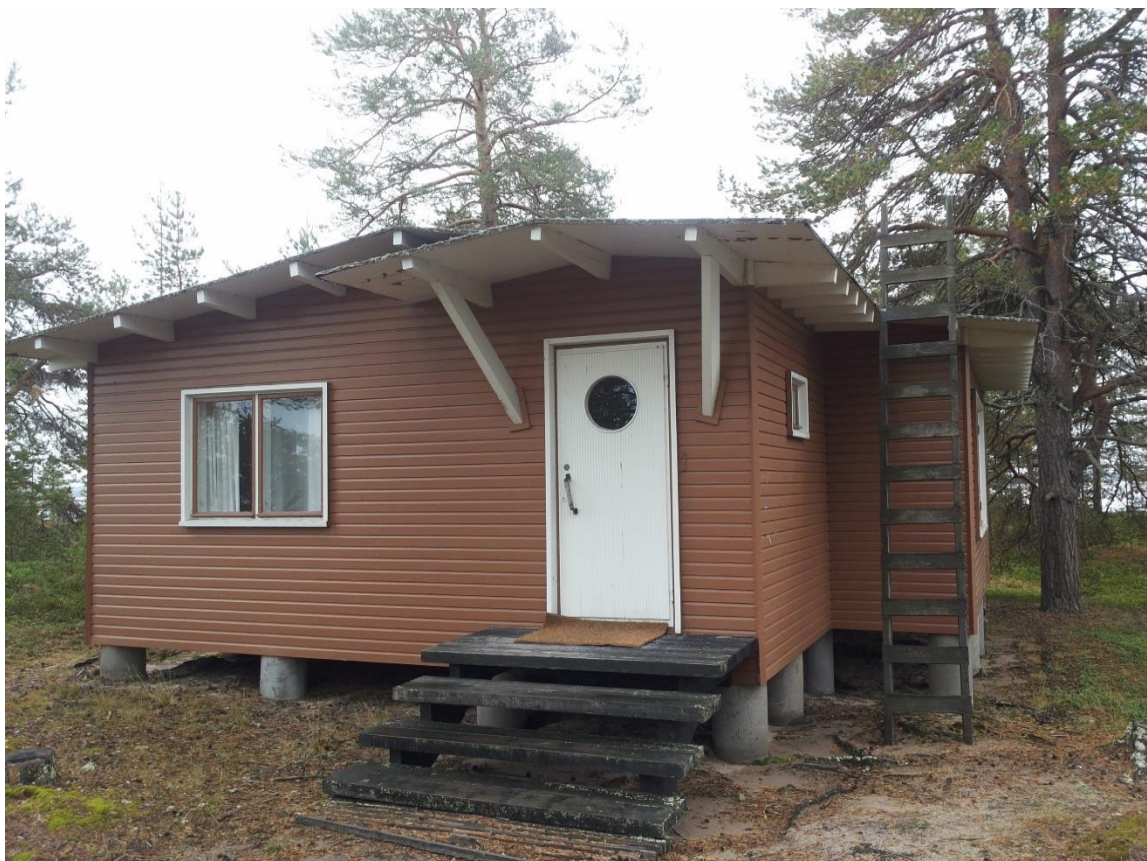
Kuva 13. Ruokalarakennus Kirkkosäikässä.

Kuntoarvion mukaan rakennuksen kunto on kohtalainen. Vesikaton huopa täytyy uusia ja yläpohjan kunto ja tuuletus varmistaa samassa yhteydessä. Lisäksi hormin betoninen ”hattu” on uusittava. Ulkopuolen maalipinta on kohtalainen, osin kulunut ja halkeillut, huoltomaalauksen tarpeessa, ja lisäksi perustuksissa olevat halkeamat ja muut vauriot on korjattava.

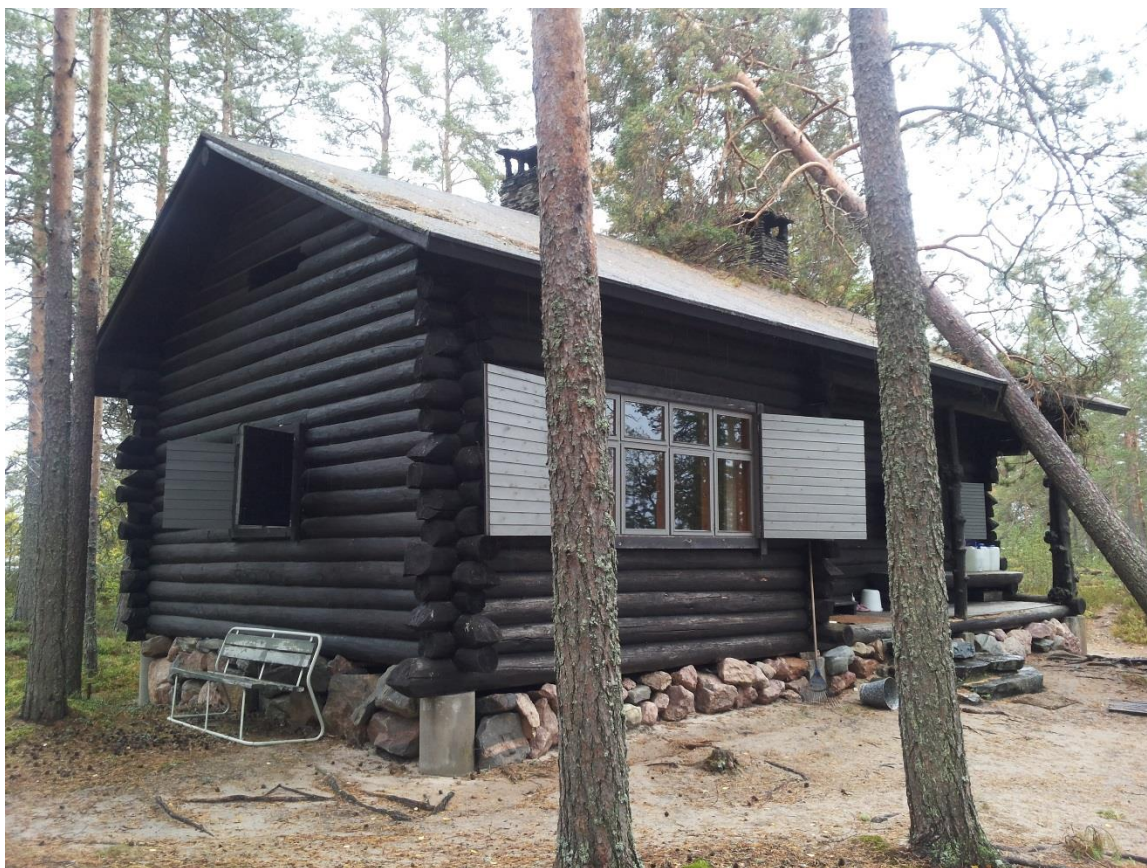
Kuva 14. Vierasniemen tupa

Perustukset ovat hyväkuntoiset ja tuuletus alapohjassa hyvä lukuun ottamatta oikean puolen päätyä, kuvan 14 sivulla 32 suunnasta katsottuna. Päädyssä on ollut aikaisemmin sauna, muutostöiden yhteydessä tuuletus on jäänyt huonoksi ja rakenneratkaisu on muutenkin epäselvä. Asia suositellaan tutkittavaksi ja korjattavaksi.

Ulkopinnat ovat osin kuluneet ja huoltomaalauksen tarpeessa. Vesikatteen uusiminen on myös tarpeellista ja katon päälle kaatunut puu olisi poistettava ensitilassa. Muita korjauksia ovat mm. terassin kunnostus ja tuuletustilojen siivous ala- ja yläpohjassa. Liitteessä 1 on kuntoarvioraportti rakennuksesta.

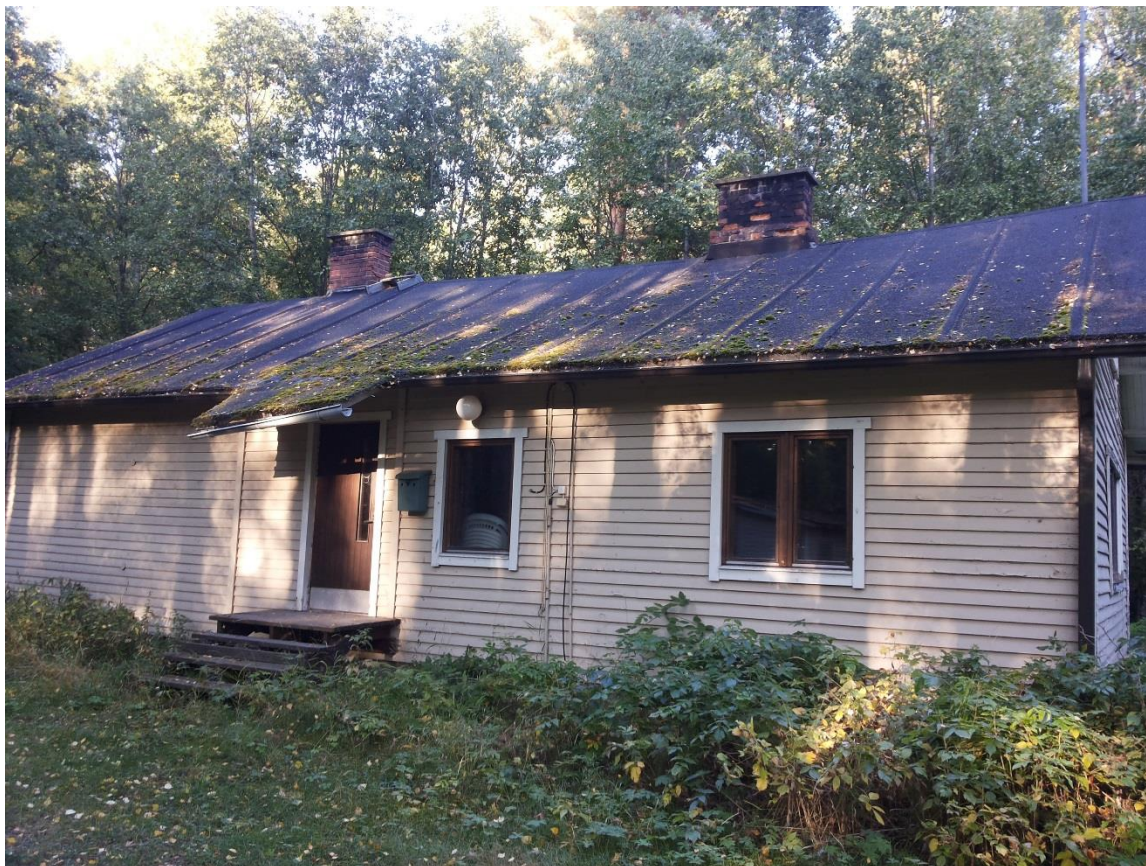
Kuva 16. Vahtimestarin asunto.

Rakennuksen katto on vuotanut pitkän aikaa ja lisäksi alapohjan tuuletus on ollut riittämätön. Rakennus on erittäin huonossa kunnossa. Tarkastusraportissa suositellaan rakennuksen purkamista tai polttamista laajojen mikrobivaurioiden vuoksi.

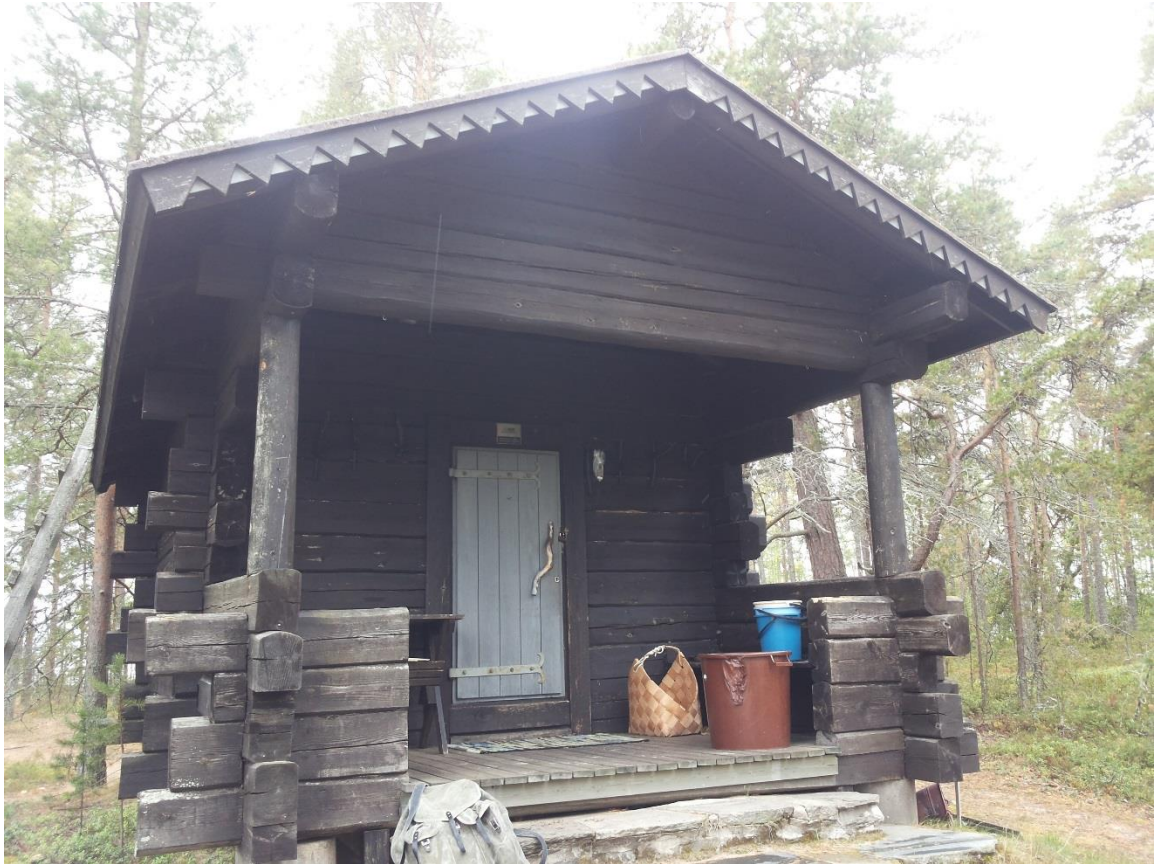
Kuva 17. Vierasniemen sauna.

Rakennuksen kunto on kohtalainen. Ulkopuolella julkisivupinnat kaipaavat huoltokäsittelyä ja vesikate on myös muiden tapaan uusimisen tarpeessa. Sisäpuolella huonokuntoiset lattiat ovat uusimisen tarpeessa. Lisäksi kiukaan palosuoja on korjattava ensi tilassa. Rakennuksessa ei ole kunnollista viemärointiä ja vedet valuvat suoraan rakennuksen alle. Viemärointi on korjattava jätevesiasetuksen mukaiseksi.

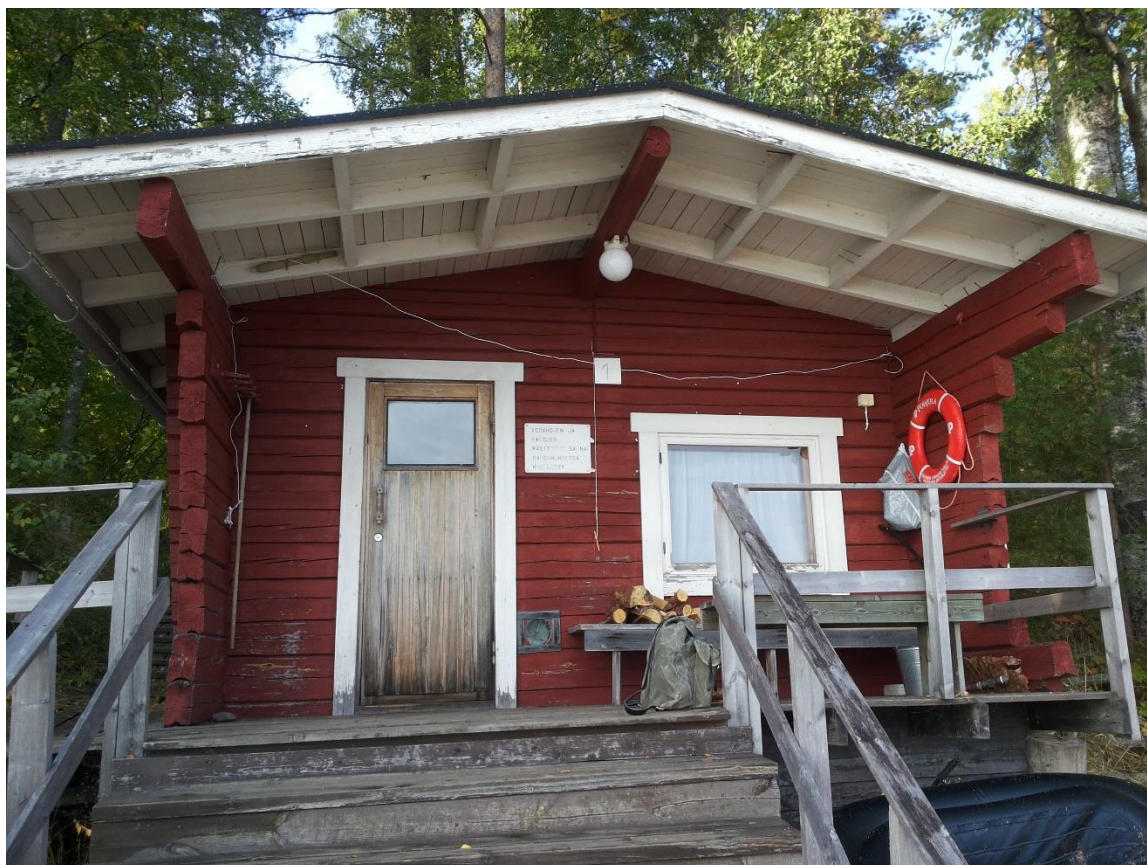
Kuva 18. Sauna 1.

Saunarakennuksessa riittää korjaamista. Rakennus on maassa kiinni takapuolelta, osa alimmista hirsistä on lahoja, pilariperustukset liikkuneet maan routimisesta johtuen, maalipinnat kuluneet ja lohkeilleet, ikkunat ja ovet kuluneet ja huonokuntoiset, saunaosaston lattiat ovat uusimisen tarpeessa, saunan kattopaneloinnit huonokuntoiset ja kuisti on huonokuntoinen. Lisäksi sisäpuolella kiukaan suojalevy ja hormi on korjattava ensi tilassa.

Korjaamista alkaa olla paljon, mm. rakennuksen nostaminen, routavaurioiden korjaus ja hirsien vaihto ovat kalliita remonteja. Tässä tapauksessa entisen purkaminen ja uuden saunarakennuksen rakentaminen olisi hyvä ja järkevä vaihtoehto.

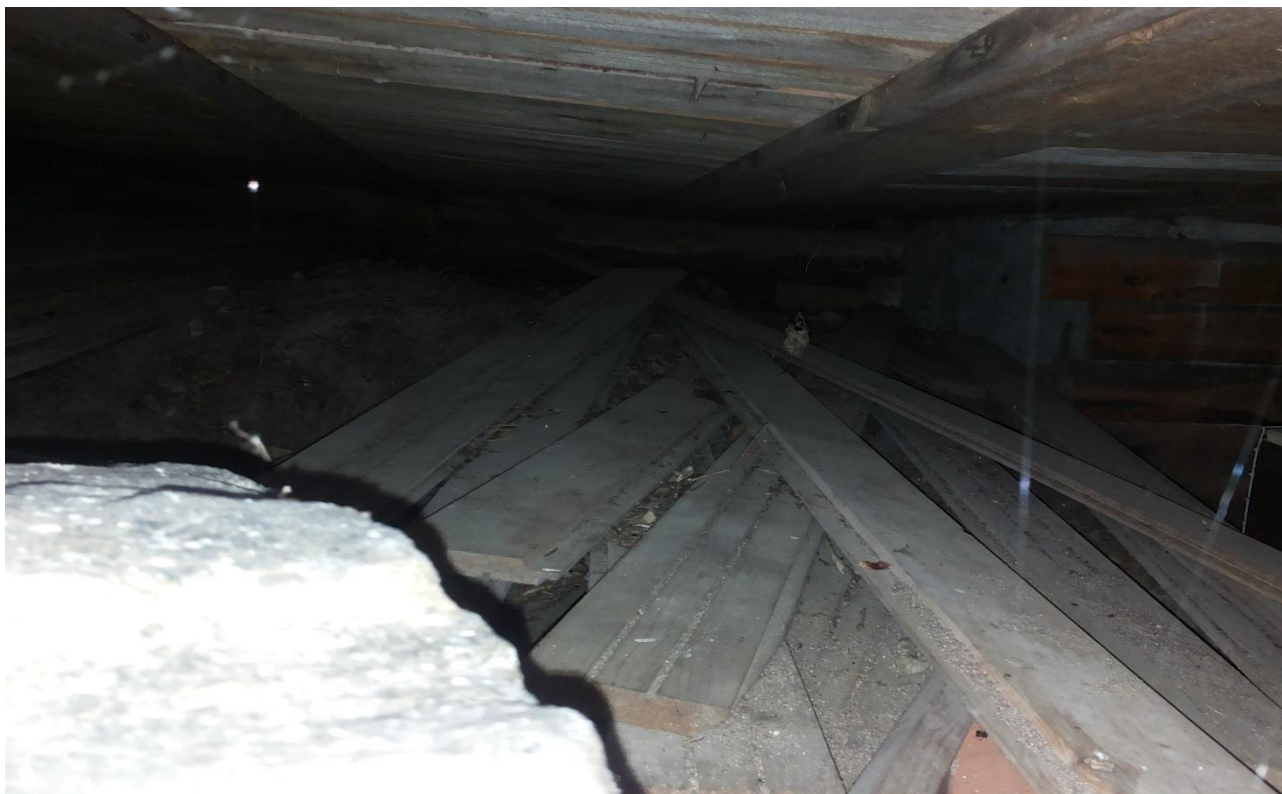
Kuva 1. Alapohjassa rakennusjätettä.

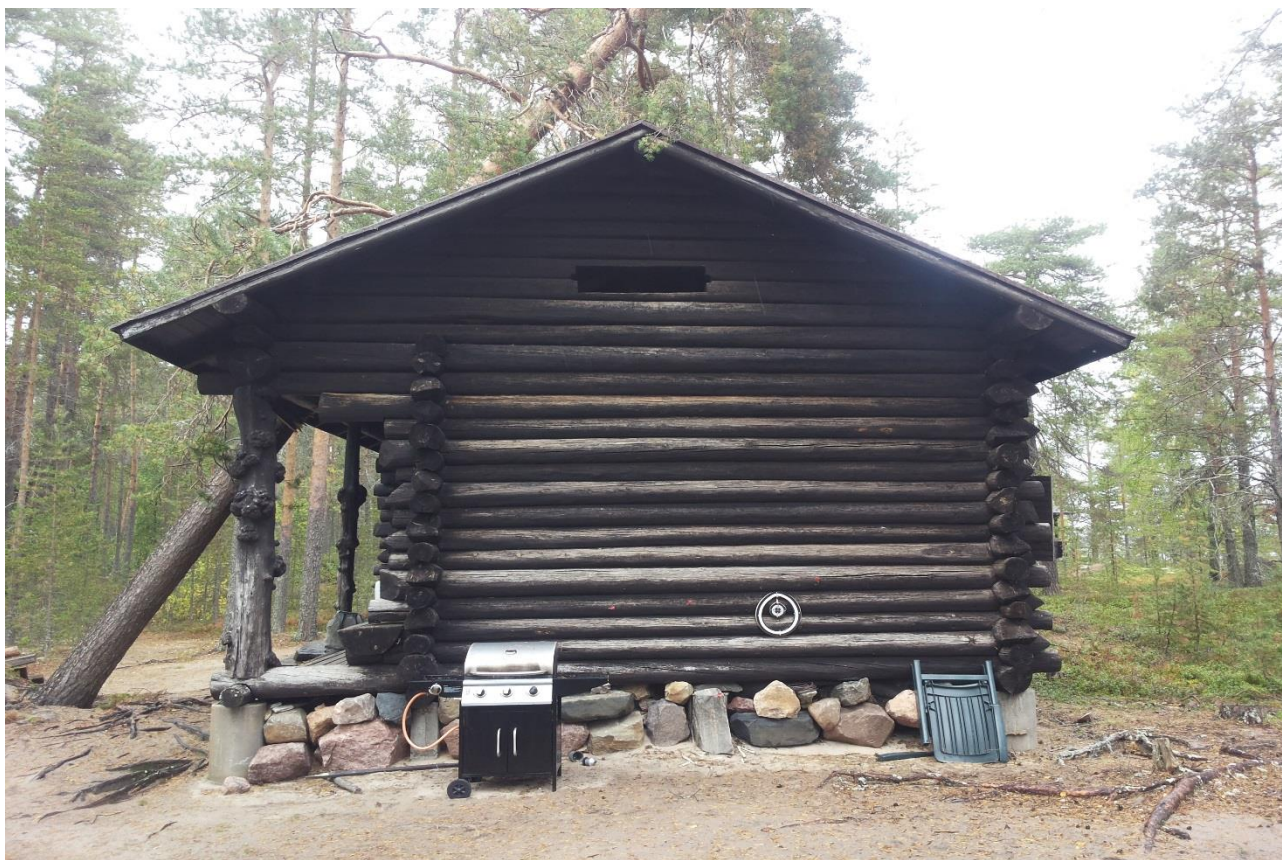
Kuva 2. Julkisivun pinnoitus kulunut.

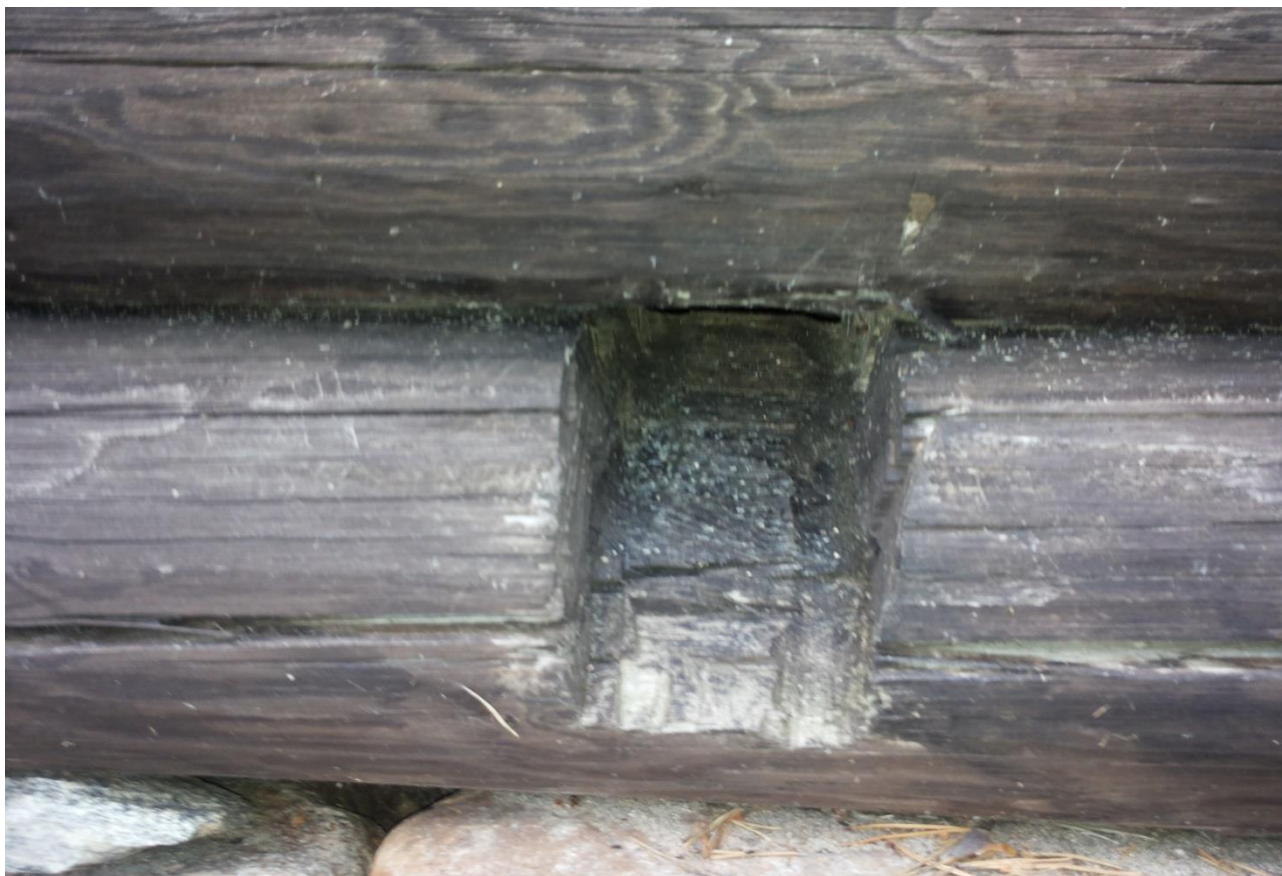
Kuva 3. Takapuolen alimmassa hirressä reikä.

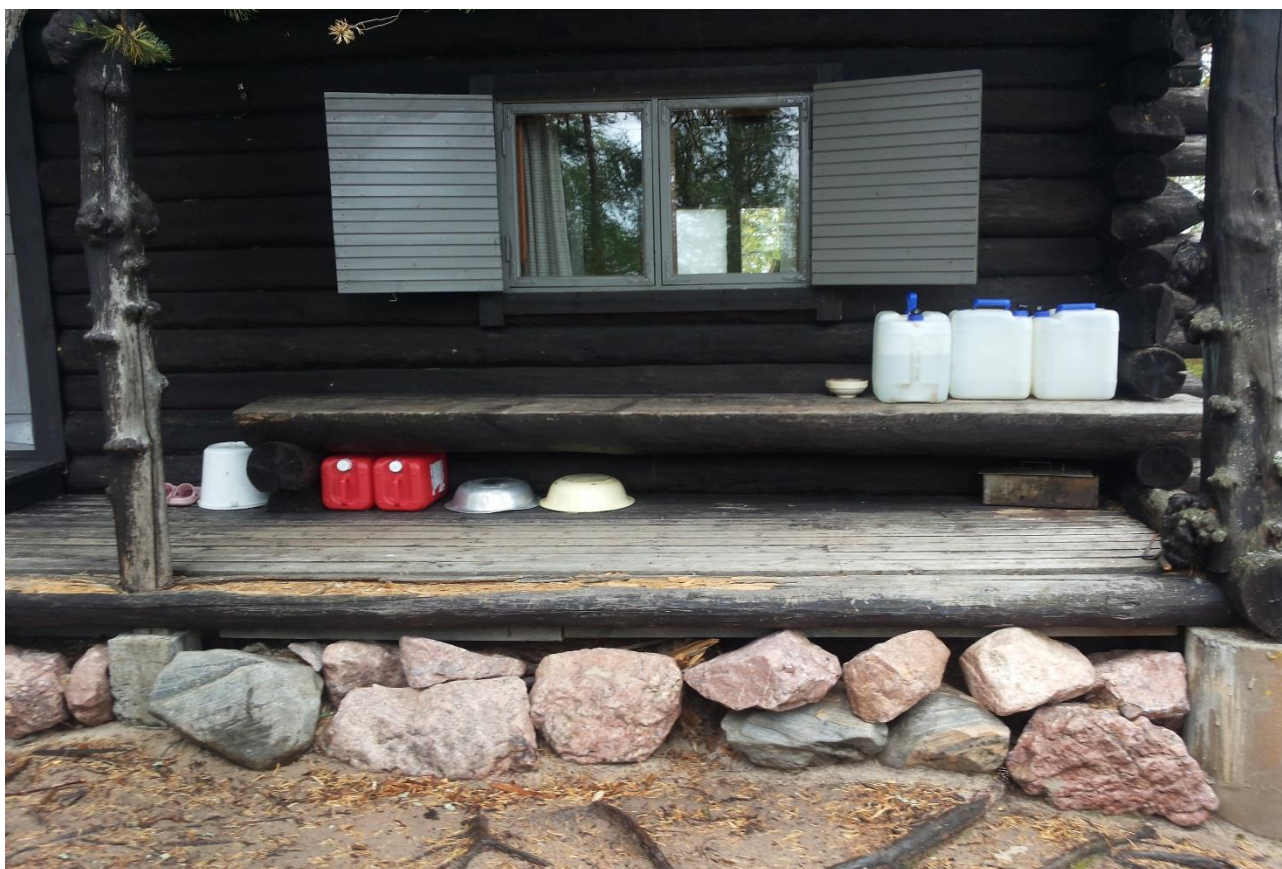
Kuva 4. Kuistin pinnat kuluneet ja reunahirsi laho.

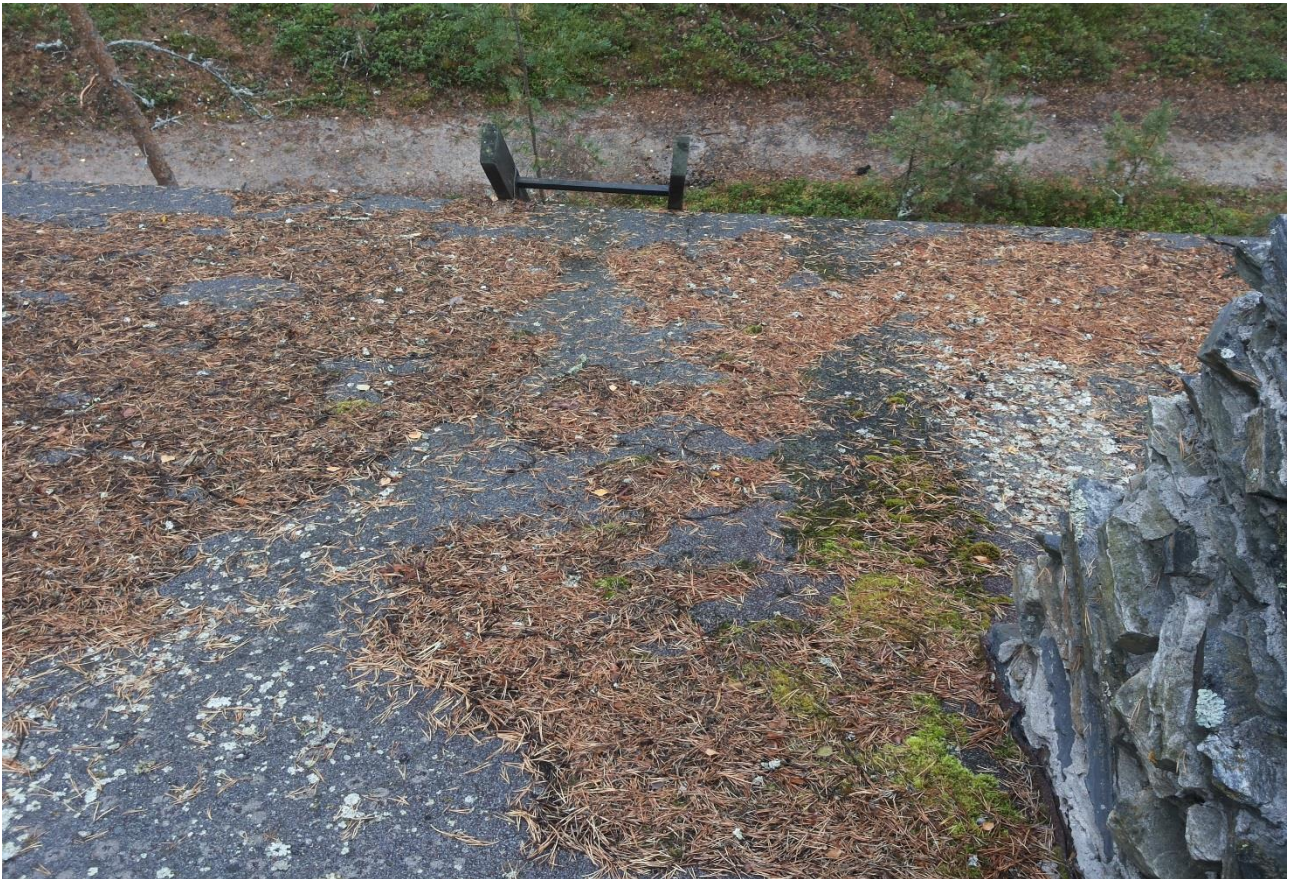
Kuva 5. Katolla runsaasti sammalta ja neulasia.

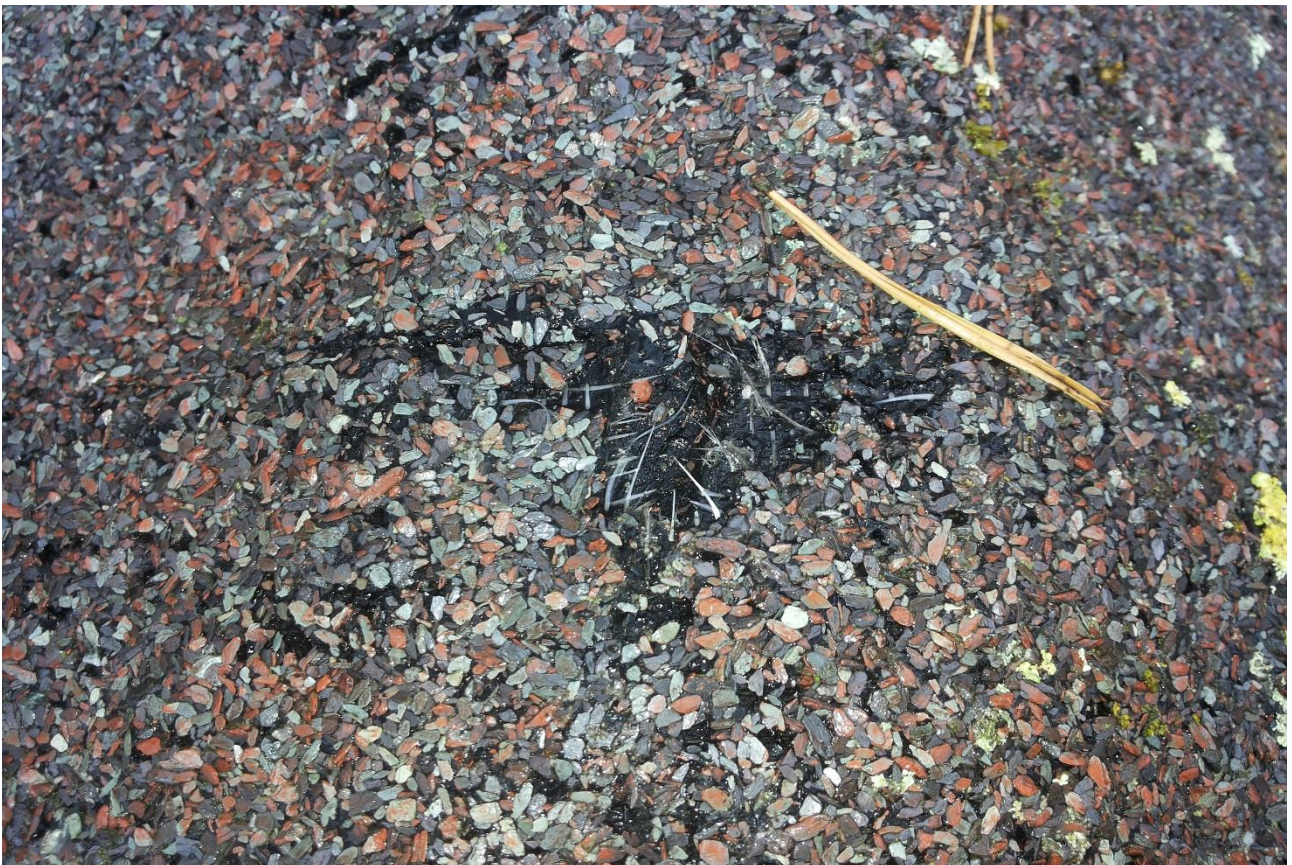
Kuva 6. Huopakatteessa reikä.

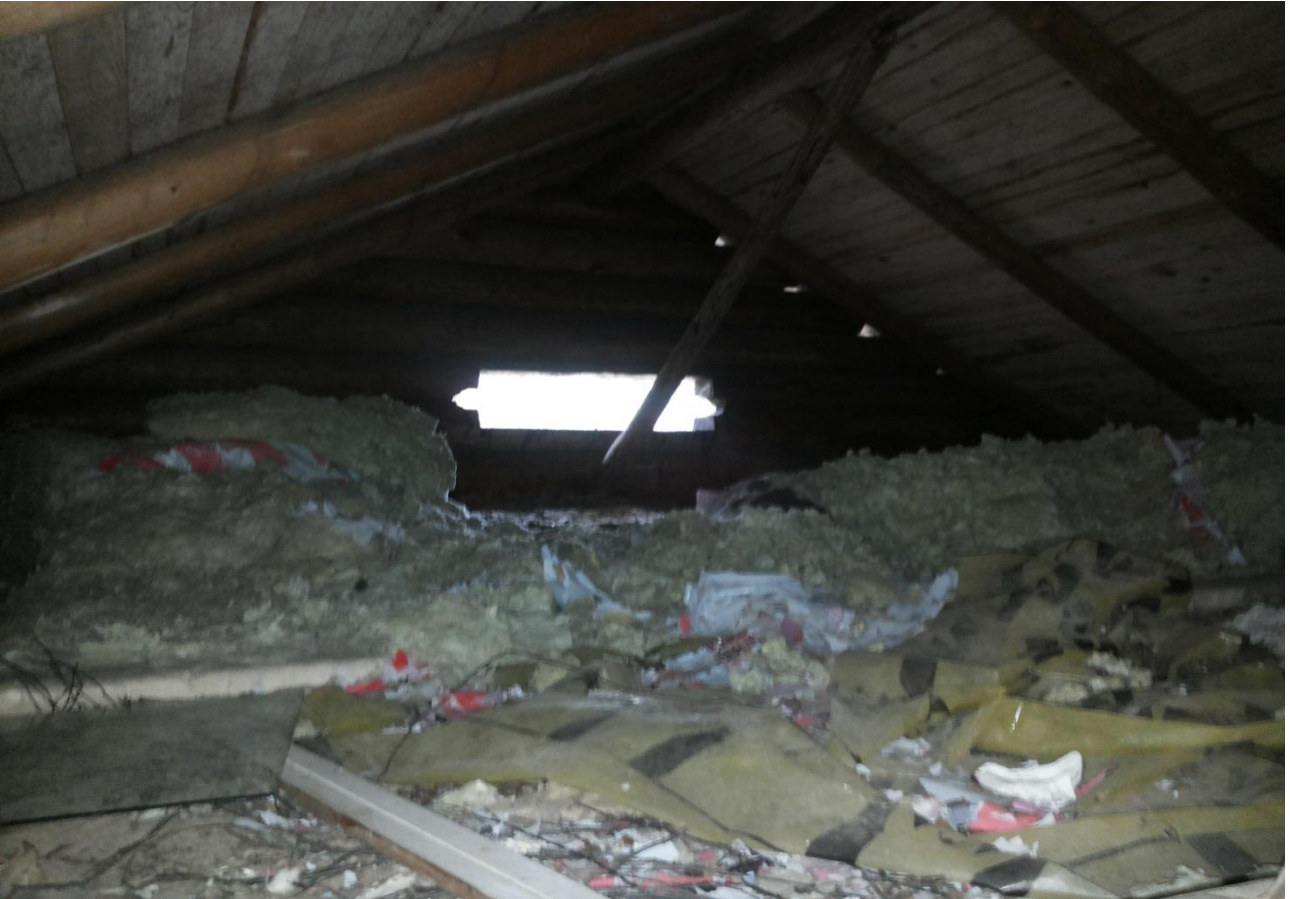
Kuva 7. Yläpohjassa rakennusjätettä.

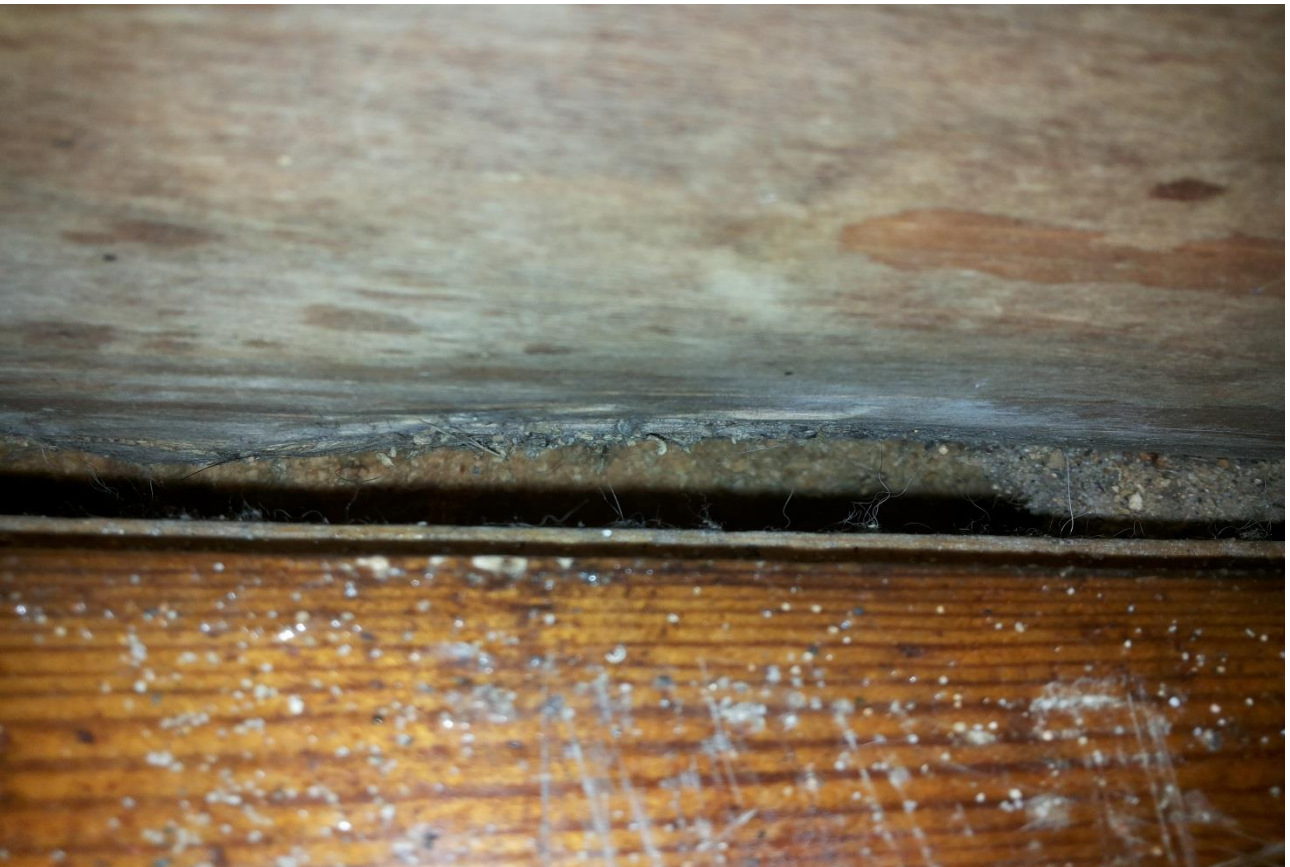
Kuva 8. Huonetiloista puuttuu jalkalistat.

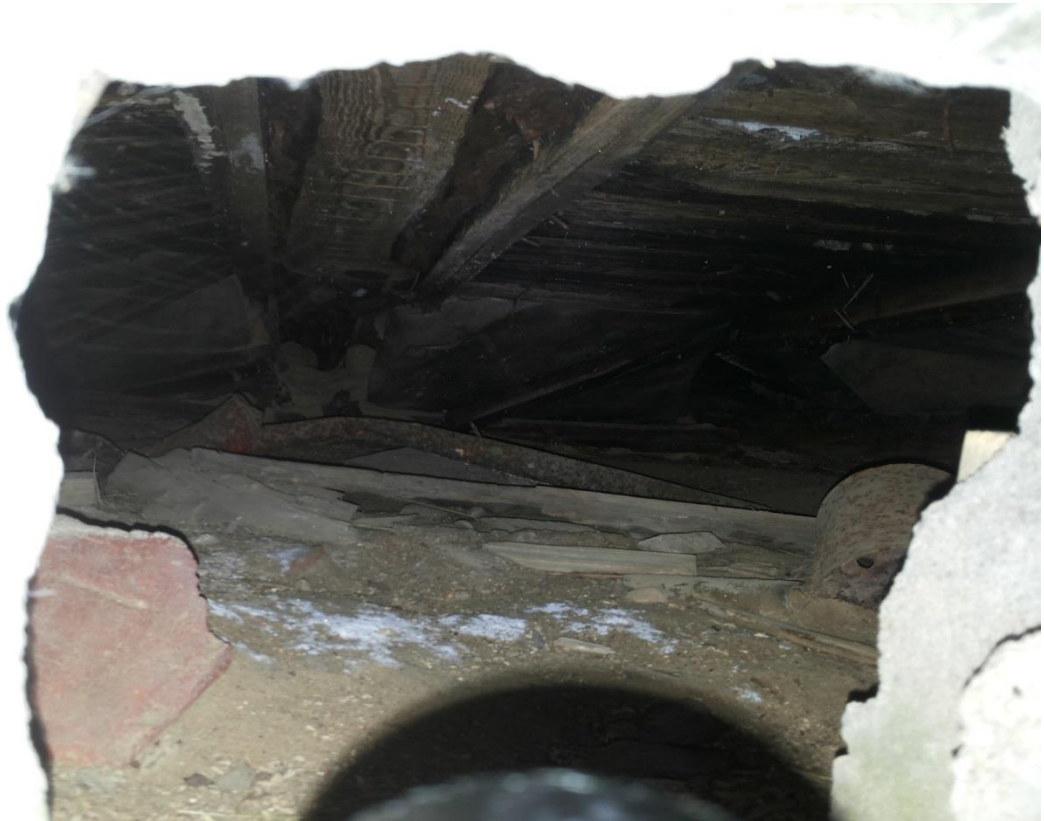
Kuva 1. Alapohja romahtanut kosteuden ja mikrobivaurioiden vuoksi.

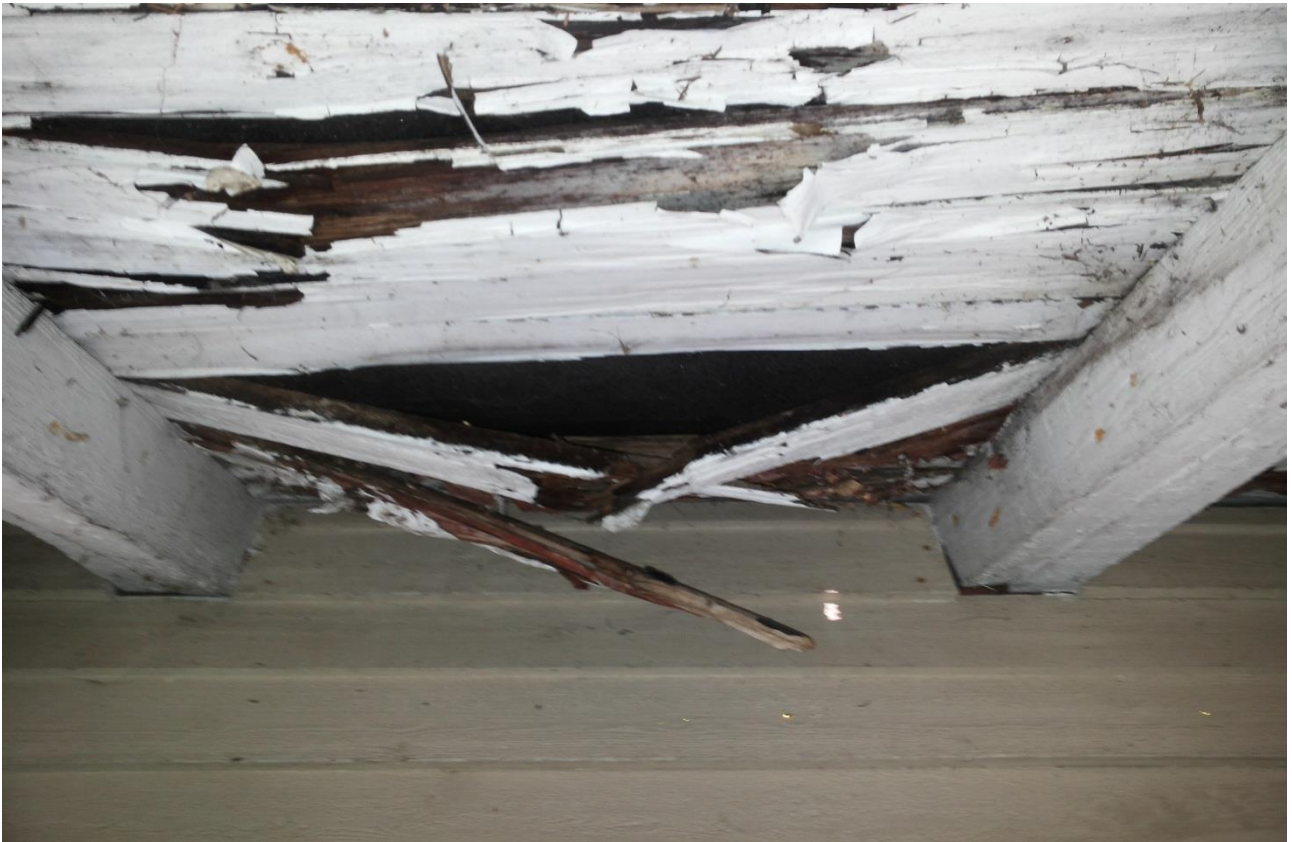
Kuva 2. Rästysrakenteet lahonneet katon vuotamisen seurauksena.

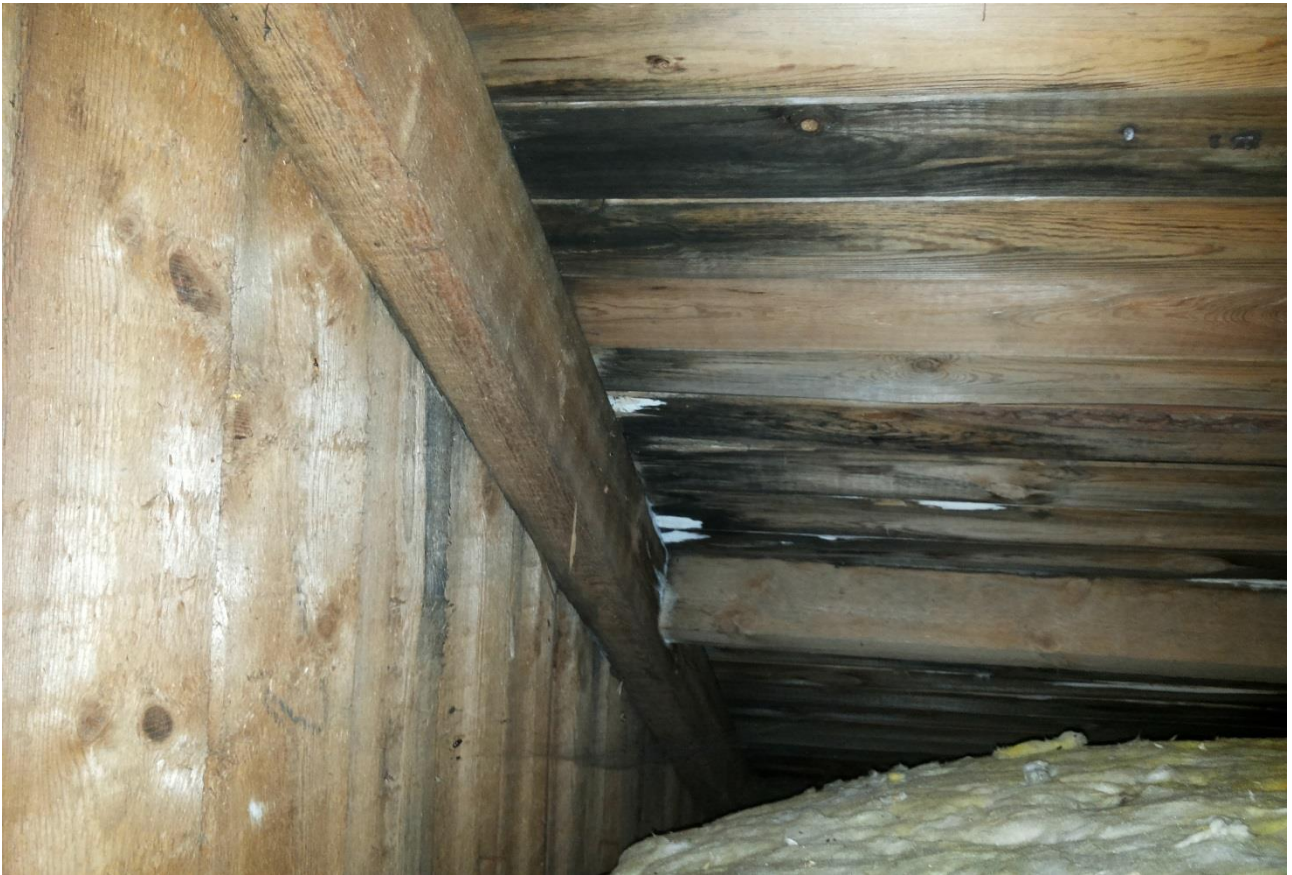
Kuva 3. Katon aluslaudoituksissa mikrobikasvustoa.

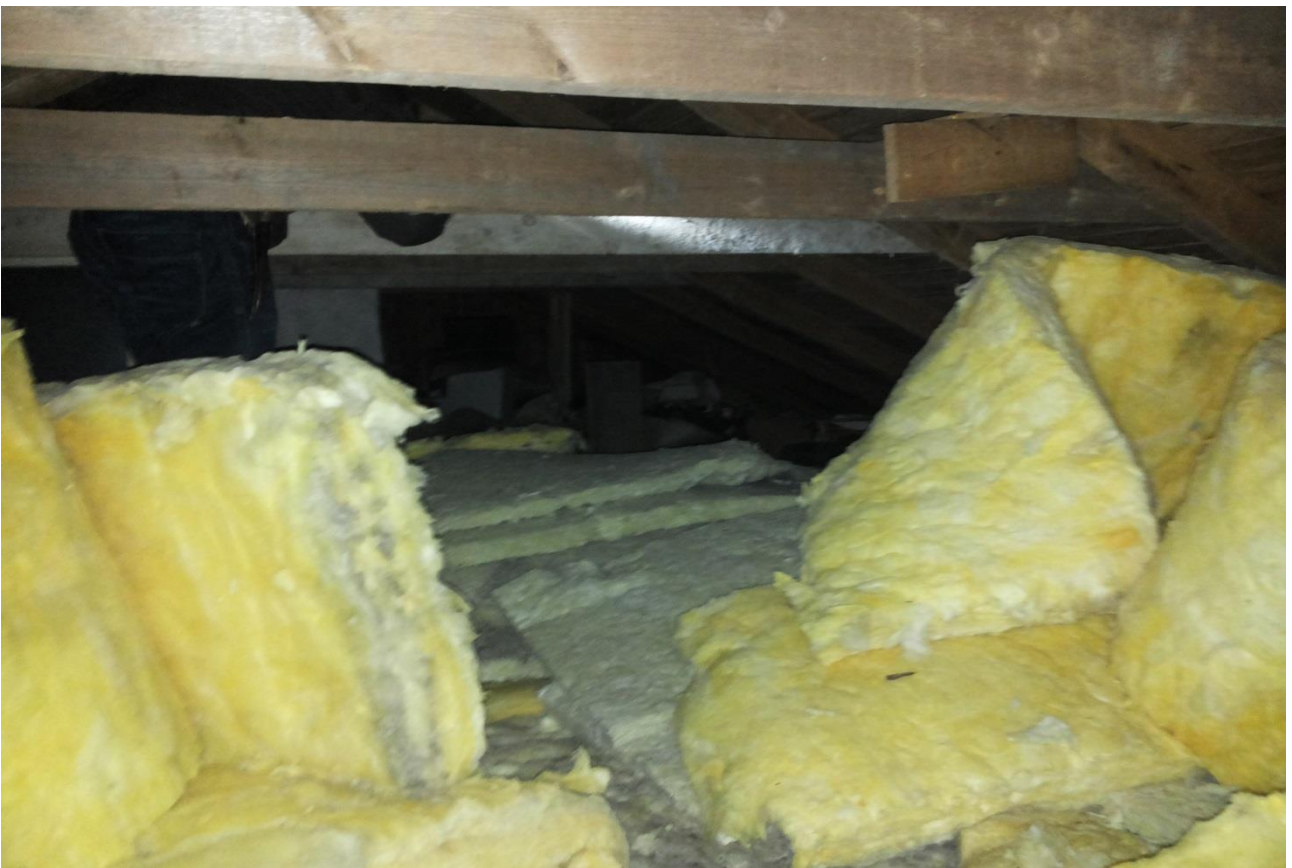
Kuva 4. Yläpohjassa mineraalivilla pinoja.
